Försäkringsbesiktning

Byggnadsbeskrivning Bostadsbyggnad

Byggnadsår: 1880	Fönster: Kopplade 1+1 fönster. Samt några 3-glas isolerrutor.
Ombyggnad/Tillbyggnad: 1970	Ventilation: Självdrag (S)
Hustyp, antal våningar: Villa, 1½-plan	Värmesystem: Vedpanna med vattenburen värme samt elpatron, luftvärmepump
Taktyp, takbeläggning: Sadeltak, Plåt	Grundkonstruktion: Torpargrund eventuellt mullbänk i ursprungliga delen av huset, ca 67m ² . Konstruktion från matkällare: Brädgolv - Golvåsar av trä med mellanliggande isolering av spån - Träpanel. Betongplatta i ekonomidel ca 61m ² . Varav uppreglat golv 31m ² . Trolig konstruktion: Ytskikt - Golvspånskivor - Träreglar med mellanliggande isolering av mineralull - Betongplatta. Betonggolv i garage.
Stomme, material: Trä	Terrängförhållanden: Trädgårdstomt
Fasad: Stående och liggande träpanel	Garage: Vidbyggt garage

Besiktningens utlåtande

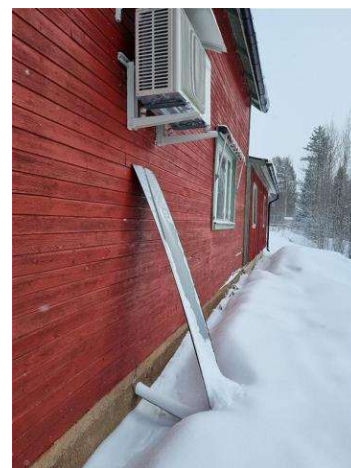
Marken snötäckt. Tycks luta mot huset vid infart.

Kondensvatten från luftvärmepumpens utedel avleds provisoriskt från grundläggningen.

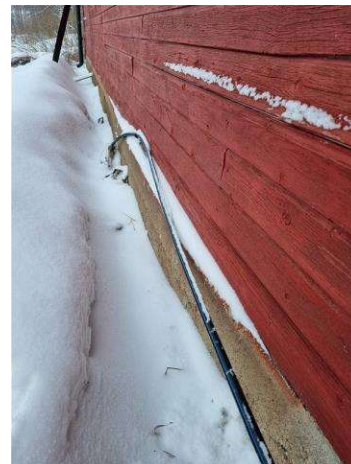
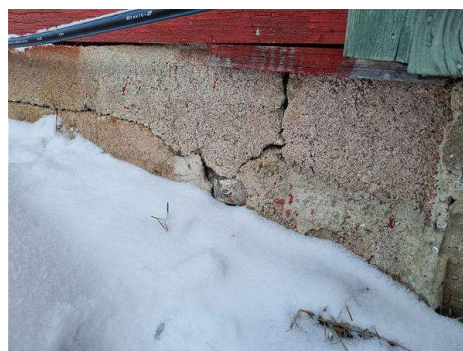
Sprickor finns i sockeln. Sockeln buktar utåt/har satt sig på baksidan.

Det rekommenderas att en fördjupad undersökning utförs för att kontrollera orsaken till och omfattningen av detta. Se även "Utvändigt - Torpargrund".

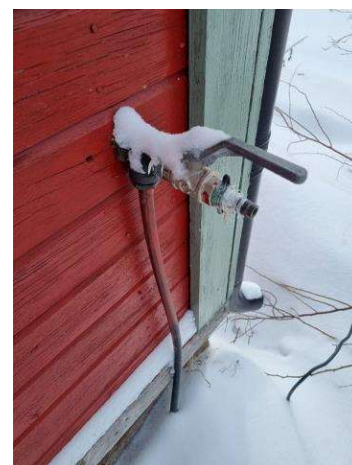
Vattenutkastaren är inte frostsäker.

När vattenutkastaren inte är frostsäker ökar risken för att den ska frysa sönder och orsaka vattenskada.

Byt till självdränerande vattenutkastare vilket innebär att den är frostsäker.

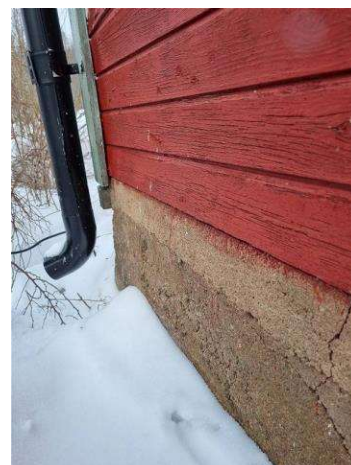
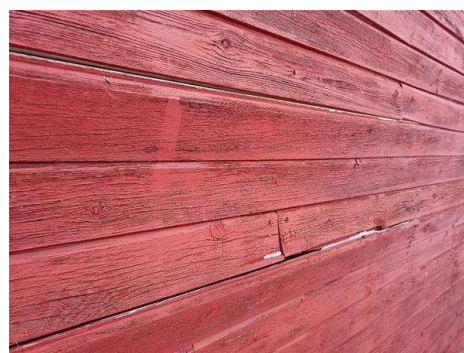
Fasadpanelen är i behov av målning/underhåll och avslutas nära markytan på ekonomidel. Torksprickor förekommer. Rötskador i "offerbräda".

Panel avslutas längs sockeln och har delvis gått isär.

Fasadpanel och träkonstruktioner som avslutas nära mark och/eller har målningsbehov riskerar att få fuktskador.

Detta kan leda till rötskador i panelen och bakomliggande konstruktioner.

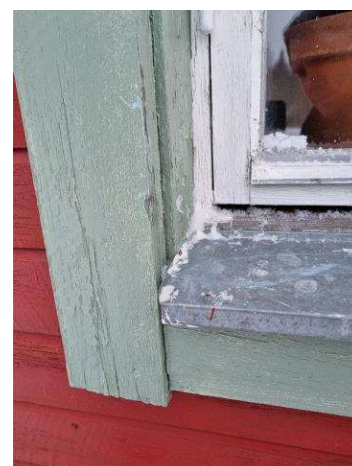
Fönster är i behov av målning/underhåll.

Fönsterbågar och fönsterkarmar där målningsbehov finns riskerar att få fukt- och rötskador på grund av sämre vattenavvisande förmåga.

För att öka livslängden på fönster rekommenderas målning och underhåll.

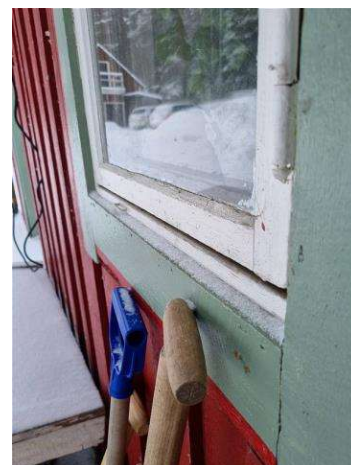
Fönsterbleck saknas på ett flertal fönster. Övriga bleck är delvis otäta.

Avsaknad av fönsterbleck medför en ökad risk för att vatten kan rinna in och orsaka fuktrelaterade skador i omkringliggande konstruktioner.

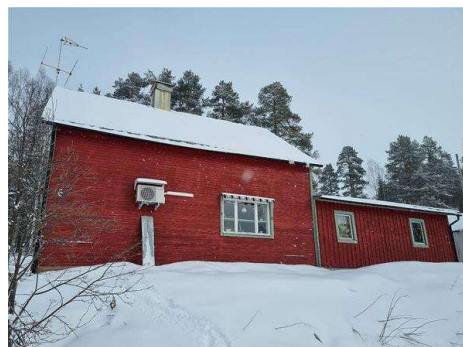
Stuprör avslutas mot grunden.

Stuprör som avslutas intill huset (ovan mark) kan medföra en ökad fuktbelastning på grundmur/sockel som i sin tur kan leda till fuktrelaterade skador.

Takavvattning saknas från entrébro. Stuprör saknas vid farstu. Hängränna har vikt sig av snöoras på baksida.

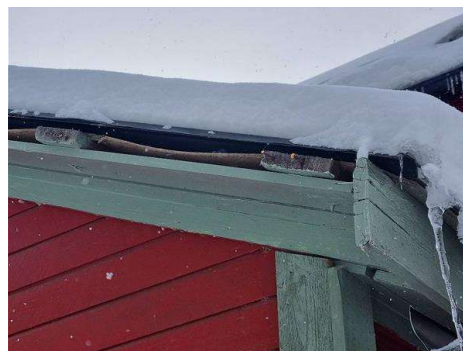
Vindskivor saknas till farstu.

Detta medför en ökad risk för fuktskador i takkonstruktionen från regn- och smältvatten.

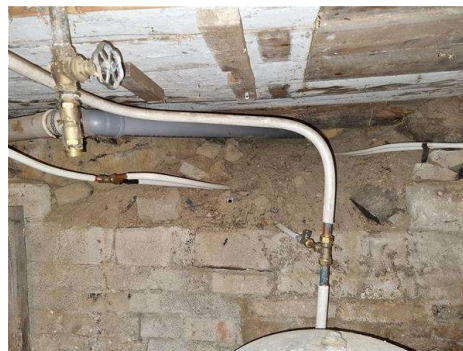
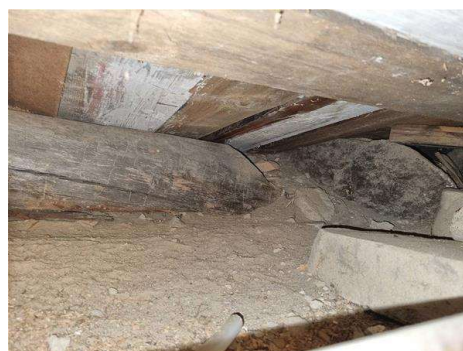
Provhåltagning i golv uppifrån var inte möjlig då samtliga ytskikt består av äldre golvmattor och lim vilka ibland är asbesthaltiga, kontroll av eventuell förekomst av detta rekommenderas innan provhåltagning genom innergolv. Fastighetsägare önskade heller inte att ta upp stort provhål i golv. Utvändigt noterades att del av sockeln satt sig.

I matkällaren upplevdes en tydlig avvikande jordluft.

RF uppmättes till 53 % vid +13 grader.

Tydlig mikrobiell lukt upplevdes från undersida av blindbotten från provhål. Mikrobiell påväxt på ovanliggande papp.

I matkällaren noterades att bjälklaget av organiskt material ligger direkt mot markytan.

Fuktkvot i tak i matkällare uppmättes till 14 %.

Det rekommenderas att en fördjupad undersökning utförs för att närmare kontrollera orsaken till och omfattningen av bristerna som noterades i grundläggningen samt den mikrobiella lukt som upplevdes från materialprov ur trossbotten i matkällaren.

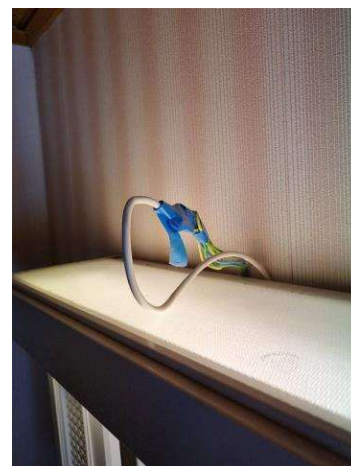
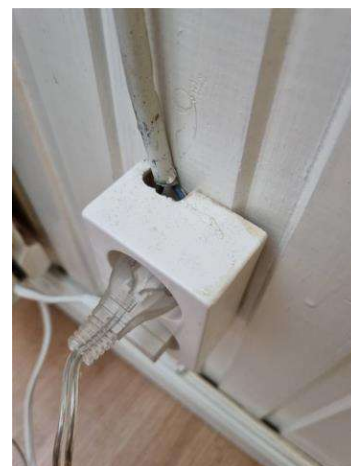
Lösa elledningar ovan handfatsskåp i dusch.

Jordat hölje till ojordat uttag i sovrum 1.

Ojordat eluttag i toalett.

Utanpåliggande elledningar, delvis lösa.

Elanläggningen i huset är äldre.

Kontakta en elektriker för kontroll och åtgärd.

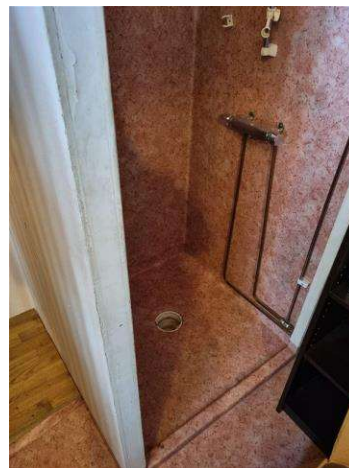
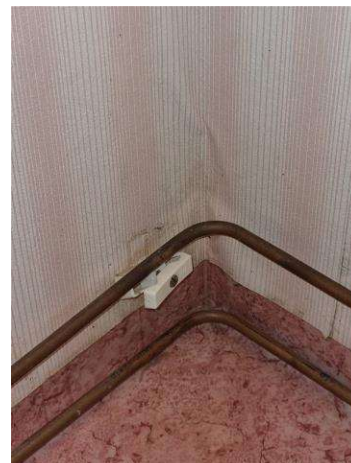
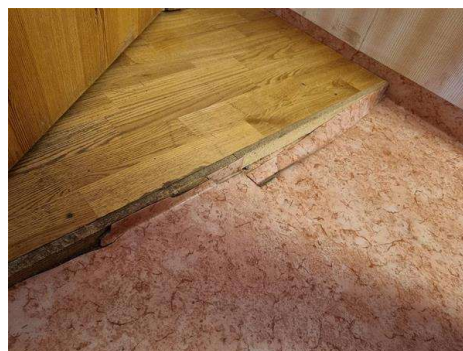
Våtrum av äldre standard med våtrumsmattor på träregelstomme.

Lokal duschplats med hög tröskel

Klämring i golvbrunn är lös, matta är felskuren i golvbrunnen och sticker fram under klämring.

Bristfällig golvlutning.

Ytskikt av vinyltapet utanför duschzon.

Varmvattenledning ej klamrad.

Trägolvs mot garage, skador i golvmatta.

Detta medför en ökad risk för fuktskador i omkringliggande konstruktioner vid nyttjande.

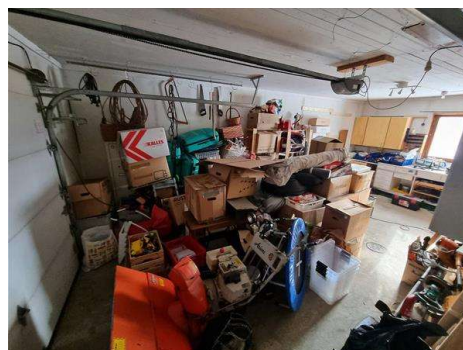
Svårt att besiktiga p.g.a. lösöre. Främst mot ytterväggar. Sprickor i betonggol. Ej färdigställt runt dörr mot dusch. Fuktbläckor i nederkant av vägg mot garageport.

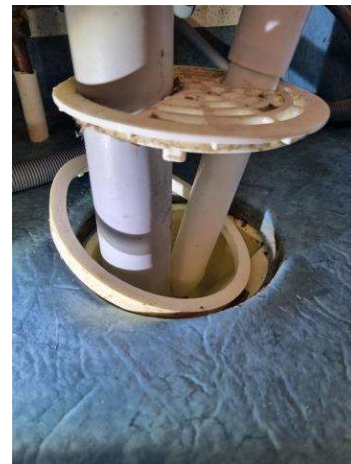
- ▲ Klämring i golvbrunn är lös.
 Mindre mattsläpp runt brunnen, bakfall i golvlutning.
 Rörgenomföringar finns i golv. Låg tröskel mot angränsande hall.
- Dessa brister medför en ökad risk för fuktskador i omkringliggande konstruktioner.

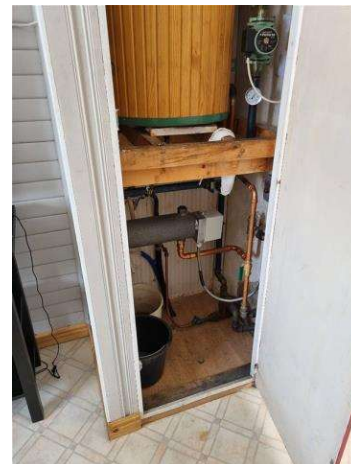
Varmvattenberedare är installerad i utrymme utan tätskikt på golv.

Detta medför att vatten enklare kan rinna ner i golvkonstruktionen och orsaka fuktskador vid ett eventuellt läckage.

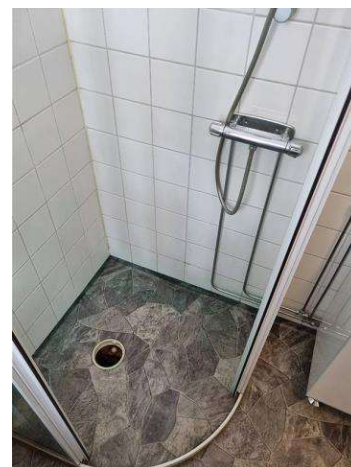
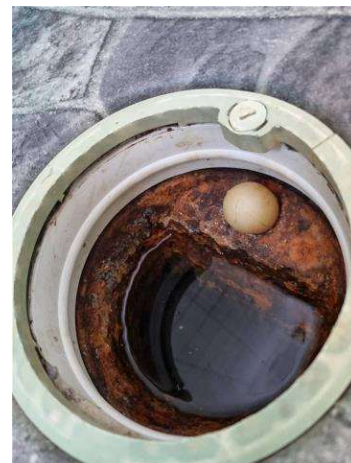
- Klämring i golvbrunn är lös, rostangripen gjutjärnsgolvbrunn har ej blivit utbytt i samband med renoveringen (ej fackmässigt utfört).
- Golvmatta är felskuren i golvbrunnen, sticker fram under klämring.
- Nyare typ av förhöjningsring är ansluten till golvbrunnen (ej typgodkänd mellan varandra).

Dessa brister medför en ökad risk för fuktskador i omkringliggande konstruktioner och kan påverka skaderegleringen vid en framtida skada.

Fogsprång mellan kakelplattor.
