Besiktningssprotokoll

Försäkringsbesiktning för Anticimex Säljarförsäkrat

Fastighetsbeteckning: Bodsvedjan 8:69	
Fastighetsägare: Marie Lundström	
Fastighetsadress: Svedjevägen 44c	
Postnummer: 961 43	Ort: Boden

Besiktningdatum: 2022-03-28	Protokollnummer: 66830223
Temperatur: -6	Väderlek: Halvklart
Tekniker: Mattias Lindbäck	
E-post: mattias.lindback@Anticimex.se	
Kontor: Piteå	
Närvarande: Säljare: Marie Lundström Anticimex: Fredrik Ersson

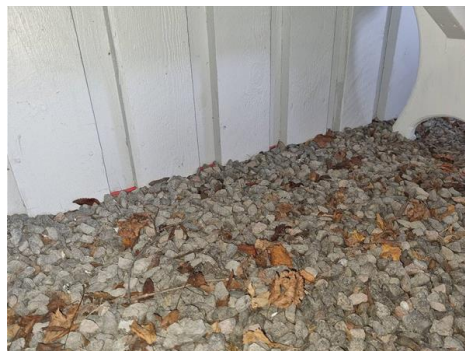
Panelbrädor nära markytan i carport.

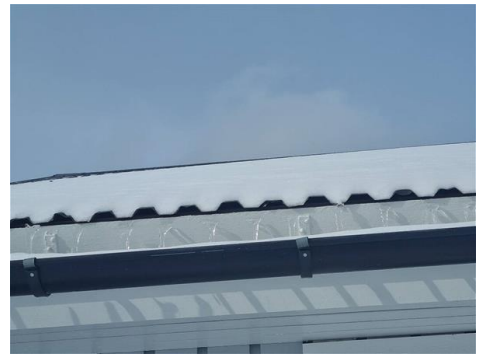
Fotplåt saknas.

När fotplåt saknas och taket avslutas nära fotbrädan så medför det en ökad fuktbelastning på omkringliggande träkonstruktioner.

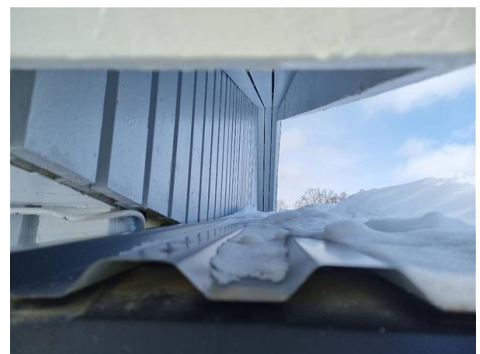
Ståndskiva saknas mot carport.

När stånskiva saknas mot carport så kan det medföra en ökad fuktbelastning mot husvägg.

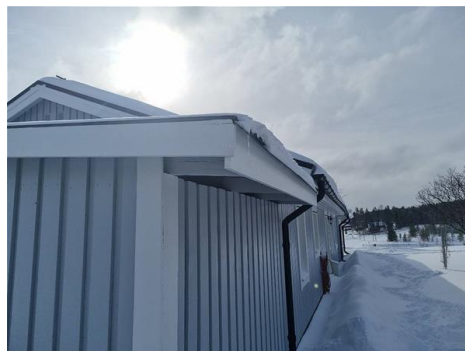
Plåtbeslag på vindskivan saknas.

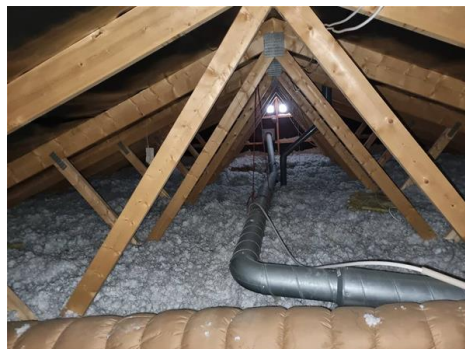
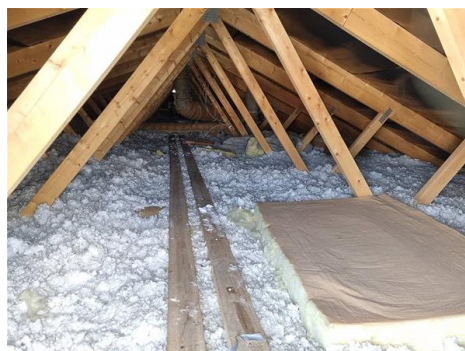
Vid kontroll av vinden uppmättes fuktvärden under kritisk fuktnivå för mikrobiell tillväxt och en normal lukt upplevdes. Fuktkvoten i underlagstak/takbjälkar uppmättes vid besiktningstillfället till ca 10%. Detta värde varierar dock under året beroende på årstid och utomhusklimat.

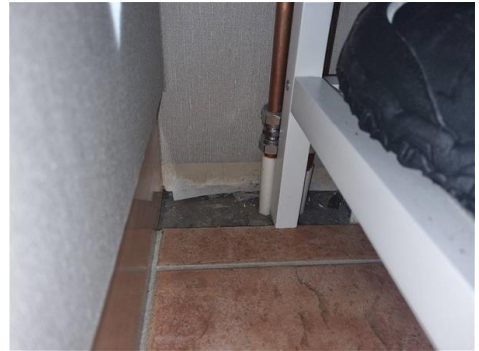
Klinkerplattor saknas.

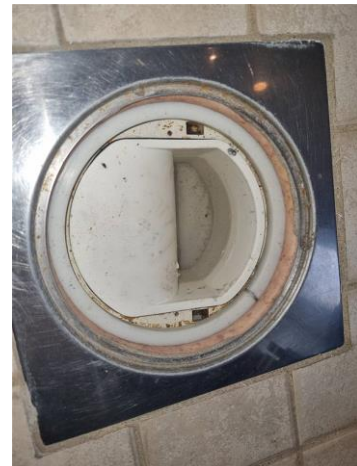
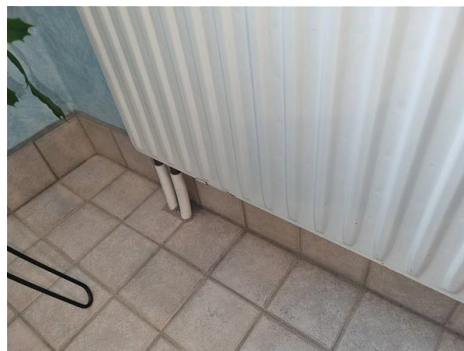
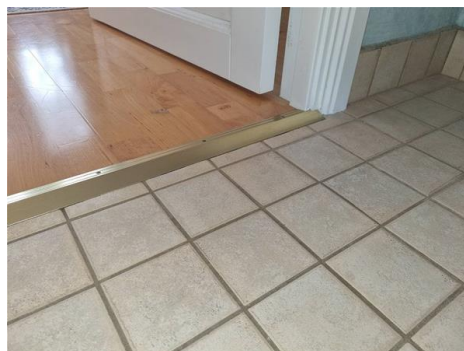
Utrymmet har brister som ökar risken för fuktskador.

- Äldre golvbrunn.
- Klinker lagd på befintlig gammal golvmatta.
- Kakel i duschzon monterad på väggskiva som i sin tur är monterad på den äldre väggmattan.
- Rörgenomföringar i golvet.
- Boendeanpassad tröskel.

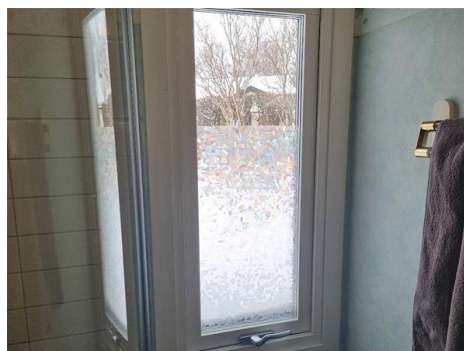
Fönster är olämpligt placerat.

Fönstrets placering i våtrummet utgör en risk för fuktskador i fönster- och väggkonstruktionen.

För att minska risken för fuktskador på fönster och väggkonstruktion rekommenderas att man skyddar fönstret mot vattenbegjutning.

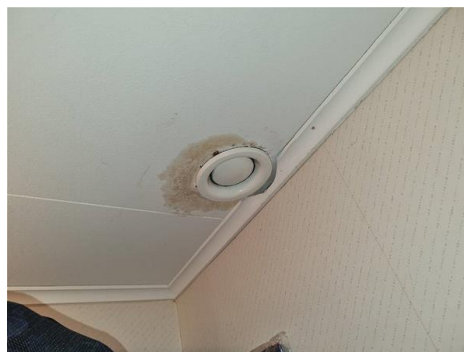
Äldre fuktfläck vid frånluftskanal.

Denna fuktfläck bedöms som äldre eftersom att vi kunnat bekräfta via ett äldre besiktningsprotokoll att fuktfläcken inte har förändras sedan dess.

Torrt vid inspektion.

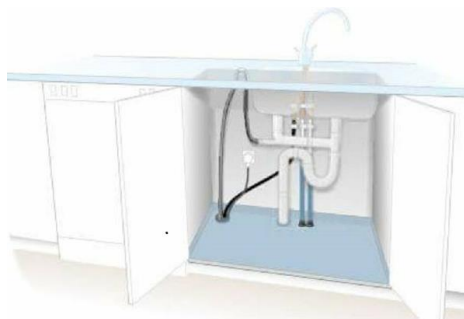
Fuktskydd saknas i diskbänkskåp.

Utan fuktskydd är det svårt att upptäcka läckage från rörledningar. Vatten kan då tränga in i omkringliggande konstruktioner och orsaka fuktskador.

För att upptäcka eventuella läckage, installera ett fuktskydd.

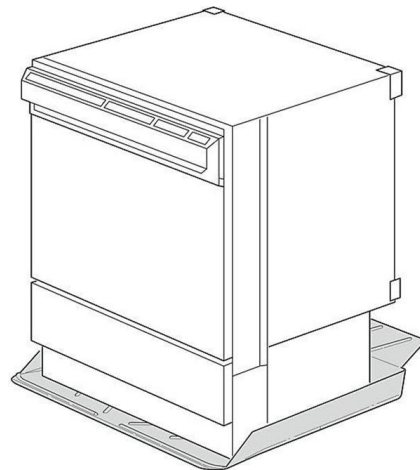
Fuktskydd saknas under diskmaskinen.

Utan fuktskydd är det svårt att upptäcka läckage från rörledningar. Vatten kan då tränga in i omkringliggande konstruktioner och orsaka fuktskador.

För att upptäcka eventuella läckage, installera ett fuktskydd.

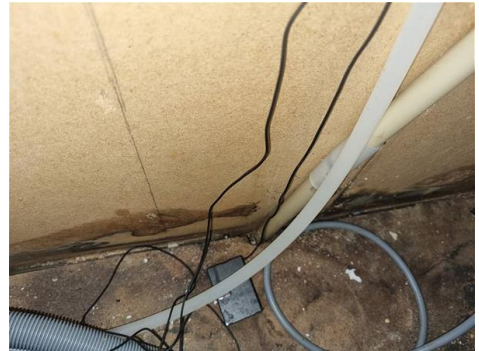
Fuktfläckar noterades i diskbänkskåpet.

Torrt vid inspektion.

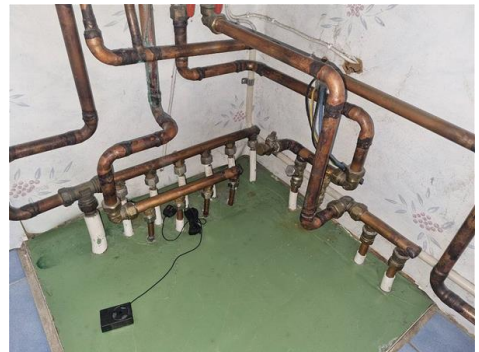
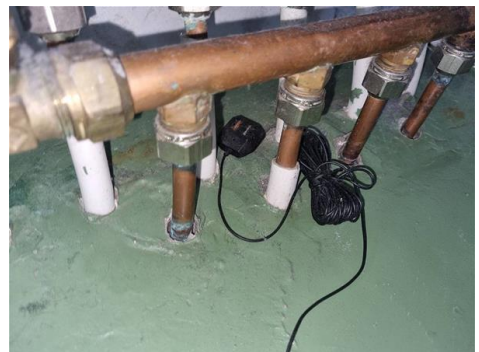
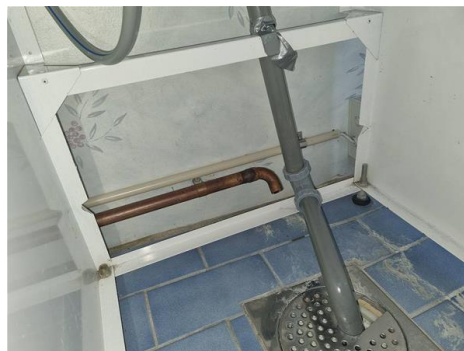
-I tvättstugan så noterades ett antal brister som kan öka risk för fuktskador. Äldre ytskikt, oxidation på kopplingar i fjärrvärmväxlaren. äldre golvbrunn, rörgenomföring i golv som är otäta, bristfällig upphängning av avloppsrör, spillrör är inte anslutet till golvbrunnen.

Utrymmet har brister som ökar risken för fuktskador.

- Äldre ytskikt
- Oxidation på kopplingar i fjärrvärmväxlaren.
- Äldre golvbrunn.
- Rör genomföring i golv som är otäta .
- Bristfällig upphängning av avloppsrör.
- Spillrör är inte anslutet till golvbrunnen.

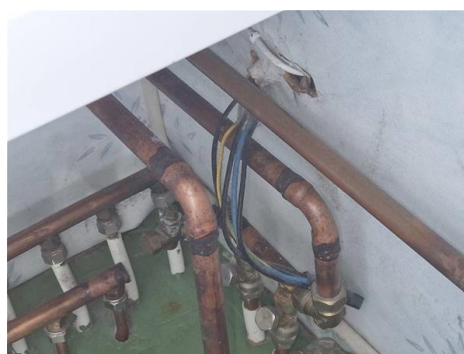
Lösa eltrådar.

Kontakta elektriker för kontroll och eventuella åtgärder.
