Besiktningssprotokoll

Försäkringsbesiktning för Anticimex Säljarförsäkrat

Fastighetsbeteckning: Vittangi 42:2	
Fastighetsägare: Anita Råman	
Fastighetsadress: Palovägen 4	
Postnummer: 980 10	Ort: Vittangi

Besiktningdatum: 2021-10-11	Protokollnummer: 66434989
Temperatur: 7°C	Väderlek: Mulet/regn
Tekniker: Mia Heikkilä	
E-post: Mia.Heikkilae@anticimex.se	
Kontor: Piteå	
Övriga närvarande: Husägare Anita Råman

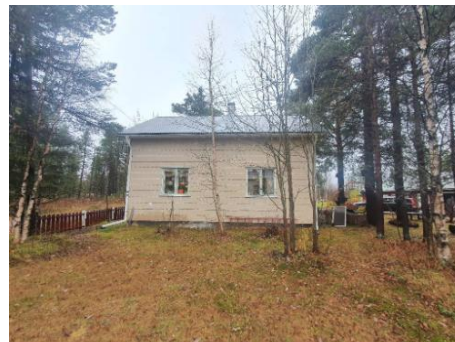
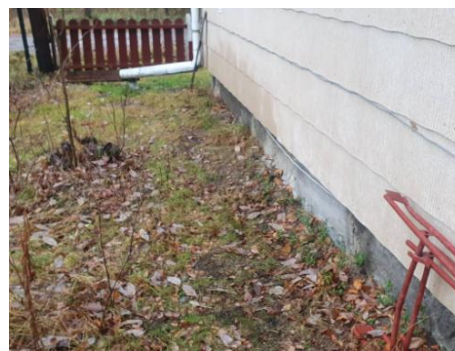
Marken lutar mot huset. Svackor förekommer.

Detta innebär en ökad fuktbelastning mot grunden vilket i sin tur kan orsaka fuktskador i grunden.

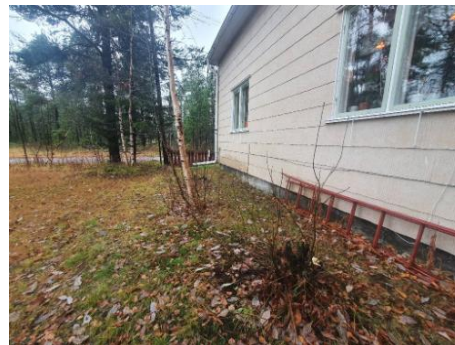
Flera träd finns i nära anslutning till huset.

När det finns träd nära byggnaden finns risk att fukt stannar kvar. Detta kan i sin tur orsaka invändiga fuktskador. Trädens rötter kan också skada grundmuren.

Området närmast huset rekommenderas att vara fritt från träd och växtlighet.

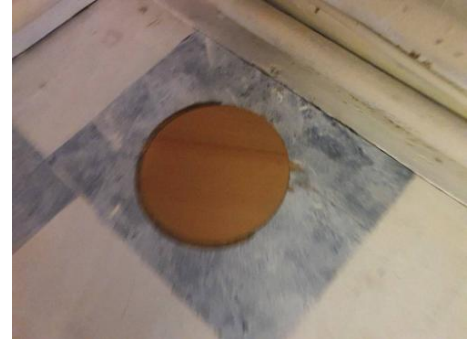
Torpargrunden är ej fullt besiktningbar på grund av låg höjd. Endast kontrollerad via provhål. Vid kontroll av konstruktionen uppmättes fuktvärden över kritisk fuktnivå för mikrobiell tillväxt.

Provhål 2 i golvet i köket/matplats i hörnet mot vägen uppmättes relativa fuktigheten till 76% vid 9 grader.

Uteluftsventilerade torpargrunder med bjälklag av organiskt material har ofta fuktskador på grund av naturlig fuktpåverkan. Detta kan resultera i mikrobiella skador (angrepp av mikroorganismer) och, i värsta fall, rötskador. Mikrobiell lukt kan då spridas till boendemiljön. Torpargrunden har inte kunnat besiktigas eftersom den inte är krypbar.

Vi rekommenderar en fördjupad undersökning/utredning för att bedöma omfattning för att kunna få rätt åtgärdsförslag. Kontakt med utredningstekniker rekommenderas.

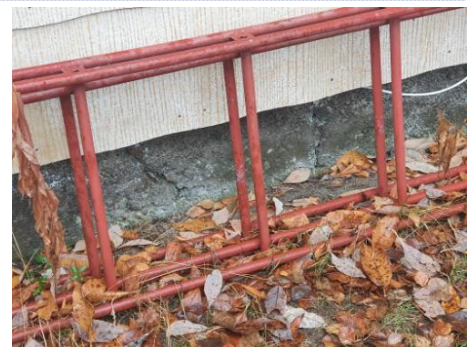
Sprickor finns i sockel.

Dessa bedöms inte ha lett till bakomliggande skador.

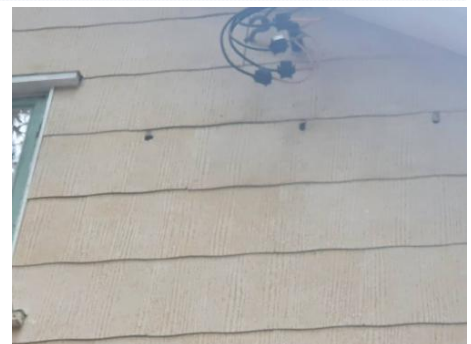
Enstaka mindre håligheter finns i eternitplattor.

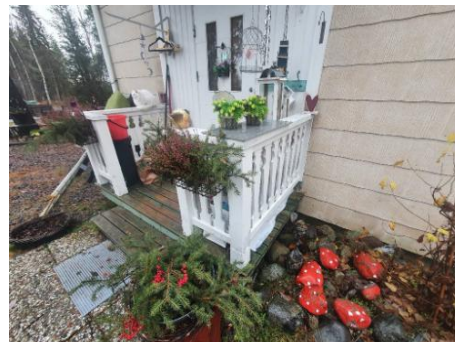
Altanräcke och träkonstruktioner är i behov av målning/underhåll.

Vi rekommenderar att du utför målning/underhåll av entrébro.

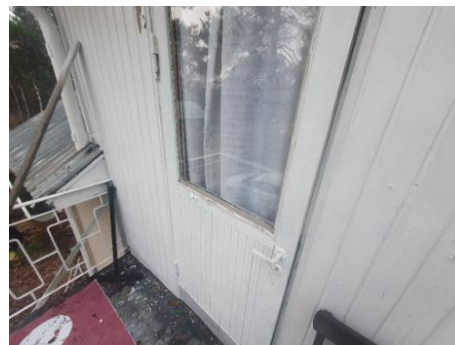
Främst balkongdörr är i behov av målning/underhåll.

Dörrar där målningsbehov finns riskerar att få fukt- och rötskador på grund av sämre vattenavvisande förmåga.

För att öka livslängden på dörr rekommenderas målning och underhåll.

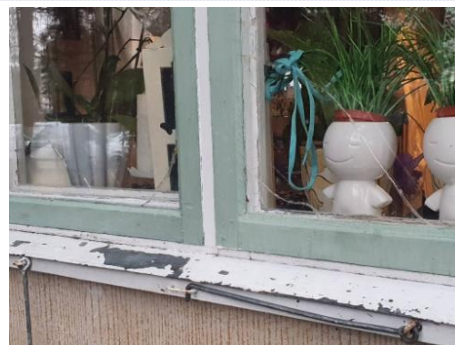
Sprickor finns i två fönsterglas.

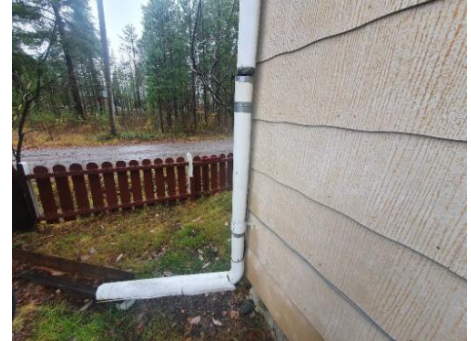
Äldre takavattningen har brister tex.

- Frostsprängningar finns i fals (skarv i stupröret)
- Felmonterat stuprör (olika dimensioner) på framsidan.
- Sprickor finns i fals runt om.
- Takavattning leds ej bort från flera stuprör.

Brister med takavattning kan medföra en ökad fuktbelastning på fasad/sockel/torpargrunden som i sin tur kan leda till fuktrelaterade skador.

Vi rekommenderar att byta ut trasig takavattning och vara noga med att leda bort vatten från stuprör.

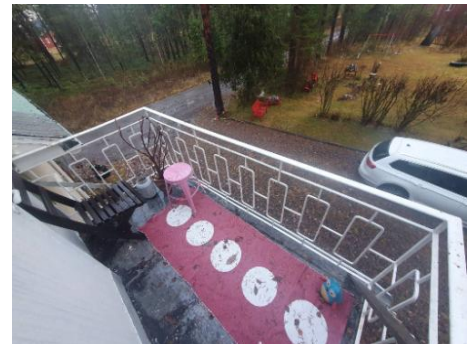
Balkongen har rostangripen armering.

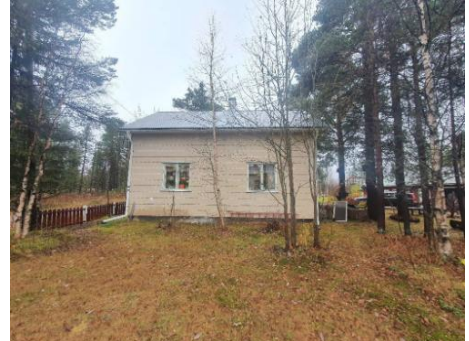
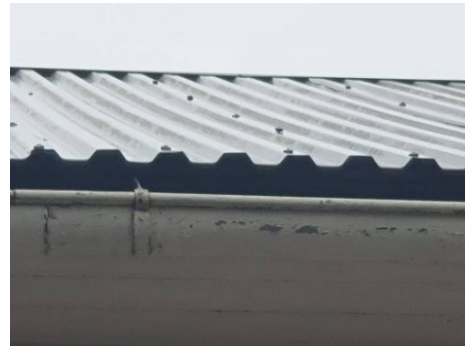
Yttertaket är äldre och brister syns tex.

- Enstaka takspik sticker upp.
- Kantbeslag saknas mot vindskivor.
- Avluftare till avlopp är monterad nära vägg. (ökad risk för skador)
- Låglutandeplåt på takkupa.

Eftersom husets taktäckning är äldre har det ett minskat motstånd mot vatteninträngning. Detta i sin tur kan leda till fuktskador på träläkt och vidare ner i underliggande konstruktioner.

Rekommenderar kontakt med plåtslagare/takläggare för genomgång av yttertaket för att kunna bedöma rätt åtgärdsförslag. Viktigt att kontrollera omkringliggande konstruktioner då vi inte kommit åt vindsutrymmet.

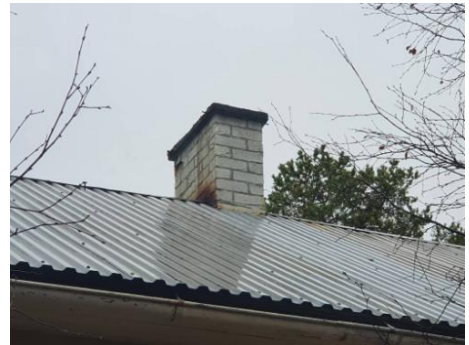
Skorstenen saknar väderskydd.

Då skorstenen inte längre används kan väderskydd monteras för att skydda mot nederbörd som annars kan orsaka fuktskador och frostsprängning i skorstenen/ murstocken.

Vi rekommenderar att du kontaktar en fackman för en fördjupad undersökning för att ta reda på hur och om ett väderskydd ska monteras.

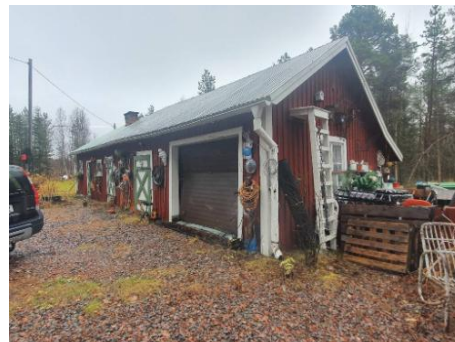
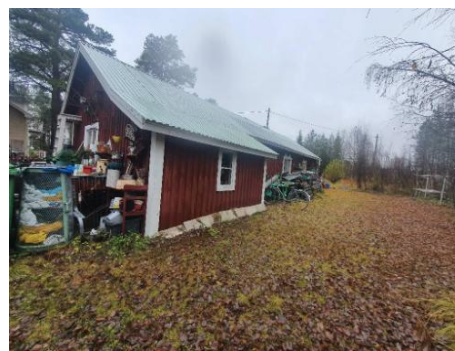
Garaget är i äldre standard och skick och i behov av större renovering på utsidan och insidan.

- Träkonstruktion så som vindskivor, fasadpanel, dörrar och fönster är i behov av varierande underhåll. Fuktskador finns på träpanel som ligger mot marknivå. Förhöjda fuktvärden uppmättes på utsidan och insidan av garaget. Fuktkvot 17-över 28%
- Hängränna och stuprör saknas på baksidan.
- Kantplåt saknas på yttertaket.
- Ingen värme i utrymmet.
- Trägolv monterad i utrymmet.
- Ingen golvbrunn.
- Vippport finns monterad till garaget (risk för personskada)

Kontakt med snickare rekommenderas för att kunna bedöma rätta omfattningen och åtgärdsförslag för byggnaden.

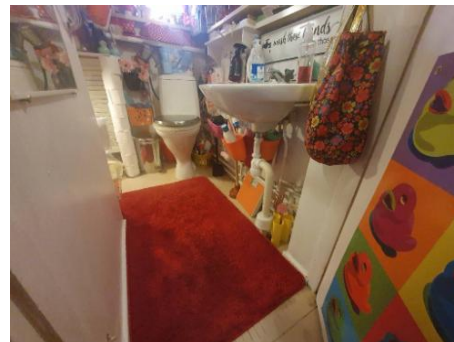
Wc har äldre yt-/tätskikt.

- Inget uppvik finns på golvmattan mot väggar och tröskel. Samt förekommer det mattsläpp från golvmattan. Otätheter/hål finns i golvet kring avloppsrör till handfat.

Eftersom funktionen, som innebär att ytskiktet/tätskiktet ska vara vattentätt, kan vara nedsatt finns en ökad risk att vatten tränger igenom ytskiktet/tätskiktet med vattenskador i omkringliggande konstruktioner som följd.

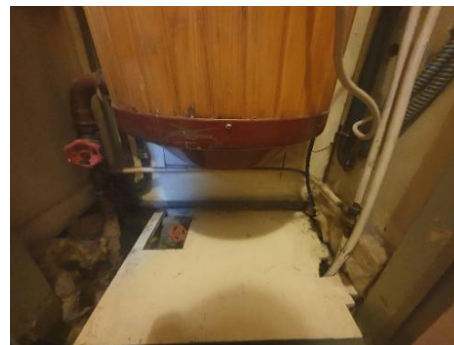
Varmvattenberedaren är olämpligt placerad. Ej vattensäkert utrymme.

När varmvattenberedaren finns i ett utrymme utan tätskikt ökar risken för fuktrelaterade skador i omkringliggande konstruktioner vid ett läckage.

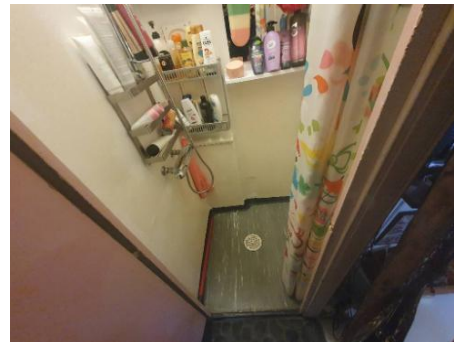
Utrymmet är äldre och har passerat tiden för sin tekniska livslängd.

- Duschrummet har äldre yt-/tätskikt.
Väggskiva var lös under blandare (inga otätheter förekommer)

- Ingen mekanisk frånluftfläkt finns i utrymmet.

-Äldre typ av golvbrunn.

Renovering av utrymmet rekommenderas. Kontakta en behörig våtrumsentreprenör för en renovering. I samband med renoveringen bör omkringliggande konstruktioner kontrolleras för att upptäcka eventuella följdskador.

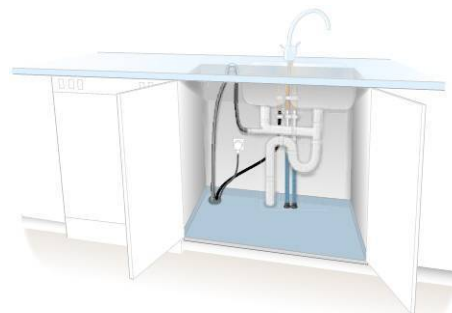
- Fuktskydd saknas under kyl/frys.
- Plastunderlägg saknas inne i diskbänksskåpet.

Plastskydd saknas under tvättmaskin och diskmaskin men uppvik med korkmatta finns.

Utan fuktskydd är det svårt att upptäcka smygläckage från rörledningar. Vatten kan då tränga in i omkringliggande konstruktioner och orsaka fuktskador.

För att upptäcka eventuella smygläckage, installera ett fuktskydd.

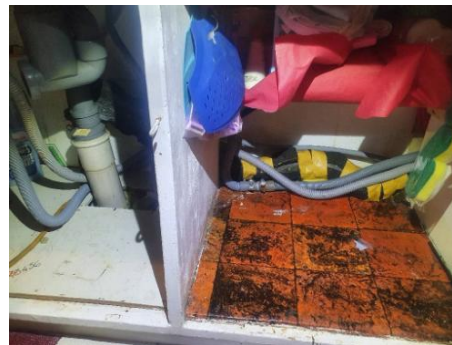
Lokal fuktskada fanns på golvskena i diskbänksskåpet. Fuktkvot uppmättes mellan 12-19%. Inga underliggande skador fanns, då vi kunde ta lös skivan och kontrollera underliggande konstruktioner.

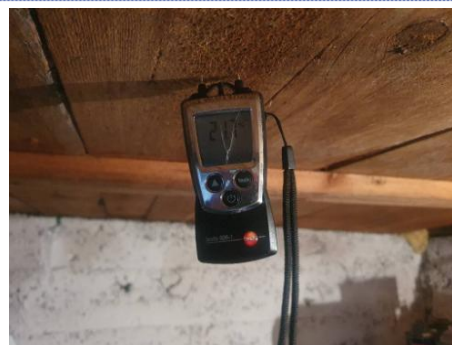
Vid kontroll av konstruktion i matkällare uppmättes fuktvärden över kritisk nivå för mikrobiell tillväxt och mikrobiell lukt upplevdes.

Mikrobiell påväxt finns mot trossbotten (tak) i matkällare. Fuktkvot uppmättes till 22% och relativa fuktigheten uppmättes i trossbotten till 63% vid 16 grader.

Matkällare med organiskt material drabbas ofta av mikrobiella skador pga naturlig fukt från marken.
