Besiktningssprotokoll

Försäkringsbesiktning för Anticimex Säljarförsäkrat

Fastighetsbeteckning: Bodsvedjan 1:15	
Fastighetsägare: Bengt Nyström	
Fastighetsadress: Svedjevägen 2	
Postnummer: 961 43	Ort: Boden

Besiktningdatum: 2022-03-31	Protokollnummer: 66830538
Temperatur: 2	Väderlek: Klart
Tekniker: John Sandbladh	
E-post: john.sandbladh@anticimex.se	
Kontor: Piteå	
Närvarande: Pär Ekbom, mäklare medverkade under besiktningens början Emma Engman & John Sandbladh, Anticimex

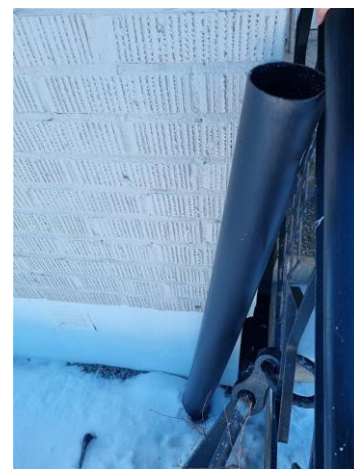
Rör från dränering sticker upp långt ovanför markytan.

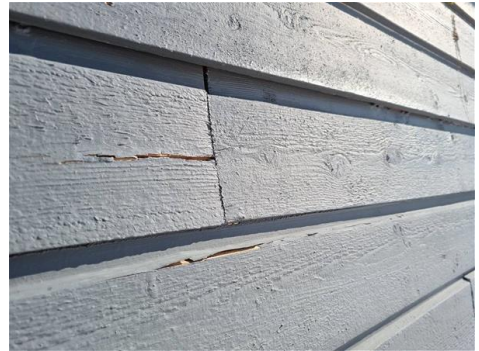
Ommålning av fasad ej slutförd.

Målad tegelfasad (detta påverkar inte funktion men medför framtida underhåll).

Fasadpanelen avslutas nära markytan på ekonomidel/utbyggnad.

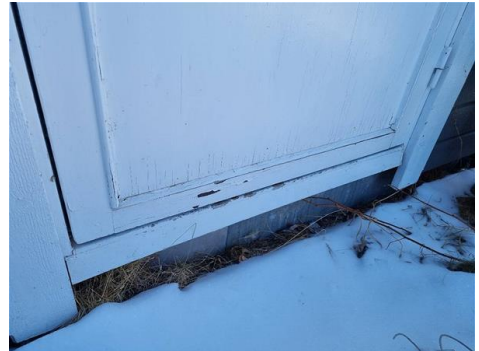
Tröskelbleck saknas under dörrar.

Avsaknad av tröskelbleck medför att det finns risk för att vatten kan rinna in och orsaka fuktskador på tröskel och/eller i kringliggande vägg och bjälklag.

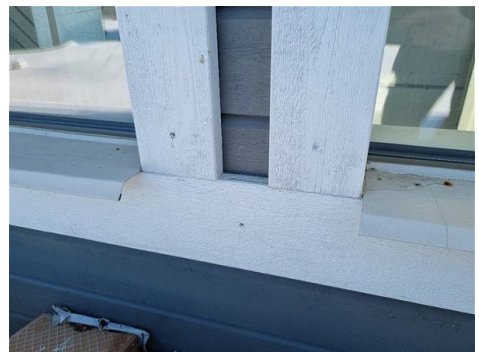
Fönsterbleck saknar uppvik. Bakfall förekommer.

Eftersom fönsterblecken är otäta finns risk att vatten rinner in i väggen vilket i sin tur kan leda till fuktskador i väggkonstruktionen.

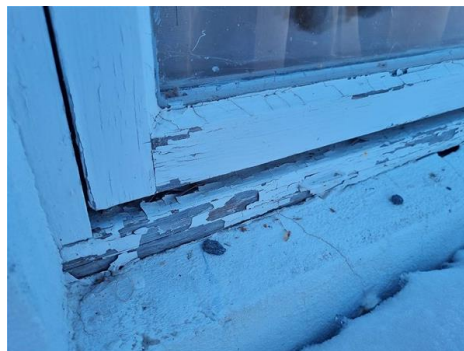
Äldre fönster är i behov av målning/underhåll.

Fönsterbågar och fönsterkarmar där målningsbehov finns riskerar att få fukt- och rötskador på grund av sämre vattenavvisande förmåga.

För att öka livslängden på fönster rekommenderas målning och underhåll.

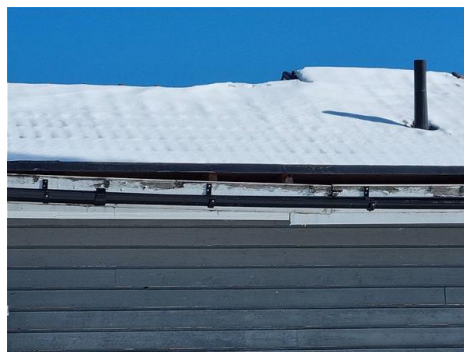
Utbyggnad: Hängbrädor och ränna har rasat. Öppet in mot takkonstruktionen.

Detta medför risk att snö drevar in etc. och orsakar fuktskador. Kontakta byggtreprenör för kontroll och åtgärd.

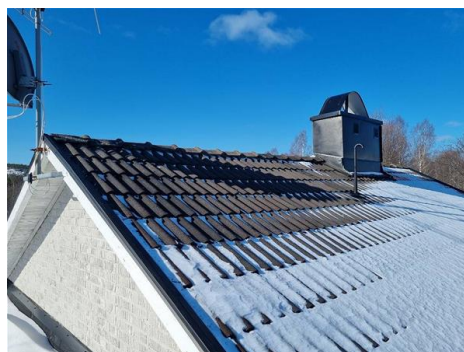
Huvudbyggnad: Yttertaket av betongpannor är äldre och har uppnått sin förväntade livslängd.

Åldersslitage noterades på lokal snöfri del mot framsida. Träreglor under nockpannor synlig/tätband finns inte.

Takpannor, plåtdetaljer och underlagspapp har enligt vår bedömning en begränsad livslängd. Eftersom husets taktäckning är äldre har det ett minskat motstånd mot vatteninträning. Detta i sin tur kan leda till fuktskador på träläkt och vidare ner i underliggande konstruktioner.

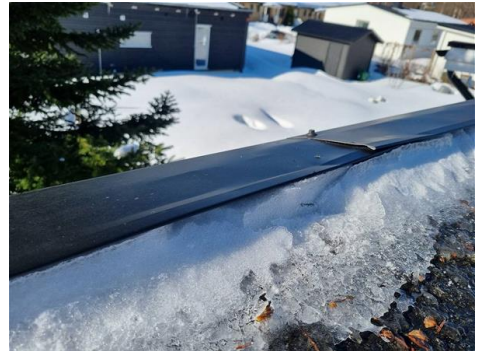
Garage/ekonomidel: Ojämnheter i underlag/bakfall i lokal snöfri del vid takfot.
Ötåtheter mellan vindskiveplåtar och papp.

Detta medför en ökad risk för fuktskador i underliggande konstruktioner.

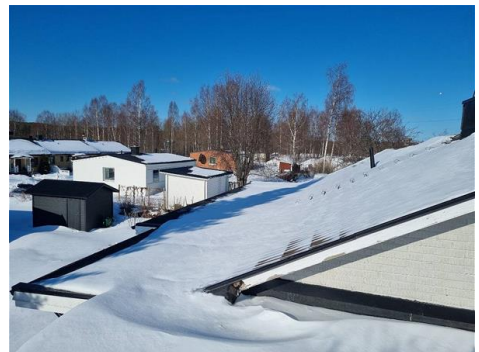
Garage/ekonomidel: Svikt i tak vid takbrytning.

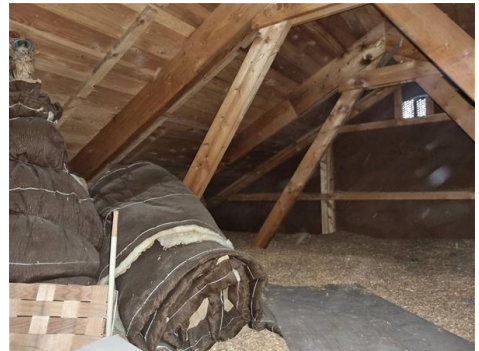
Vid kontroll av vinden uppmättes fuktvärden under kritisk fuktnivå för mikrobiell tillväxt och en normal lukt upplevdes.

Fuktkvoten i underlagstak/takbjälkar uppmättes vid besiktningstillfället till ca 11 %.

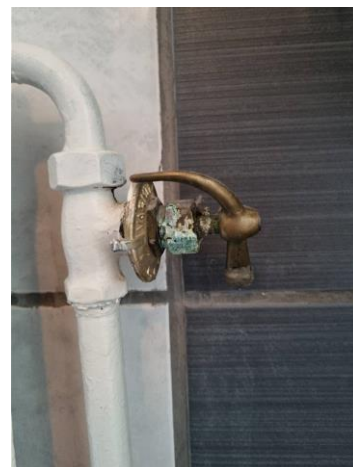
Husets VVS-installationer är delvis äldre. Radiatorkranar av mässing, ärg på rörledningar/kopplingar.

Detta medför en ökad risk för läckage p.g.a. åldersslitage.

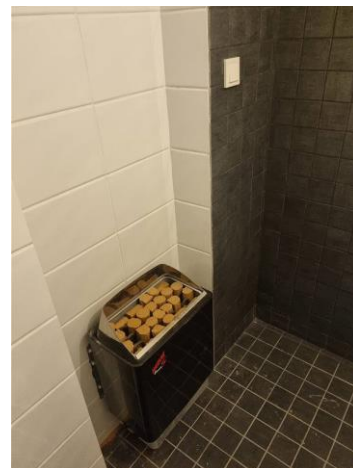
Strömbrytare är olämpligt placerad ovanför bastuaggregat.

Kontakta elektriker för kontroll och åtgärd.

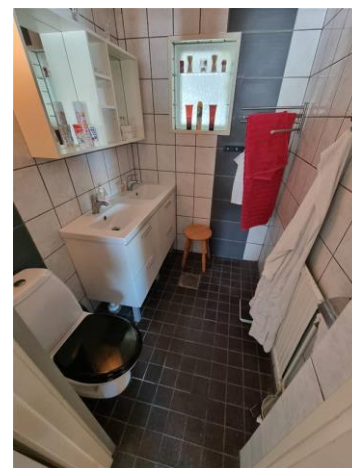
Oklart om tätskikt på golv och väggar finns då inget tätskikt är monterat i golvbrunnen.

Tröskel saknas mot angränsande passage.

Rör genomföringar finns i golv.

Detta medför en ökad risk för fuktskador i omkringliggande konstruktioner vid ett läckage.

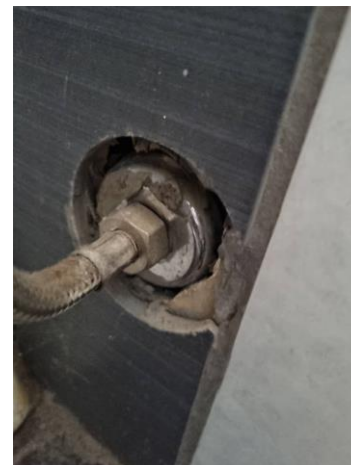
Ojämn golvlutning med fogsprång. Ej färdigställt runt rör genomföring i vägg till toalettstolens kallvattenledning.

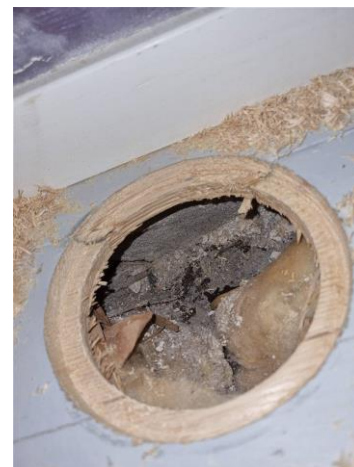
Vid kontroll av den uppreglade konstruktionen uppmättes fuktvärden över kritisk nivå för mikrobiell tillväxt och mikrobiell lukt upplevdes från provhål.

Provhål i golv i kontor:

RF uppmättes till 97 % vid +15 grader.

Detta golv avser ca 22m².

Det rekommenderas att en fördjupad undersökning utförs för att kontrollera orsaken till och omfattningen av uppmätta fuktvärden och den mikrobiella lukt som upplevdes.

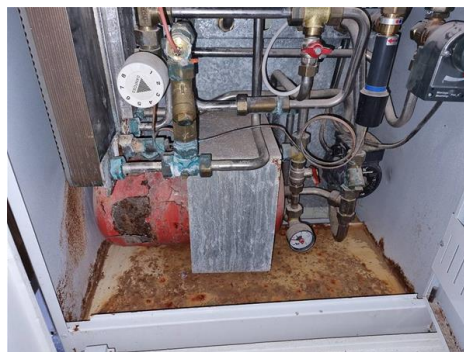
Korrosion och ärg förekommer generellt kring rör, kopplingar och tryckkärl i fjärrvärmecentral.

Det rekommenderas att kontakt tas med fjärrvärmeleverantör för kontroll av anläggningen.

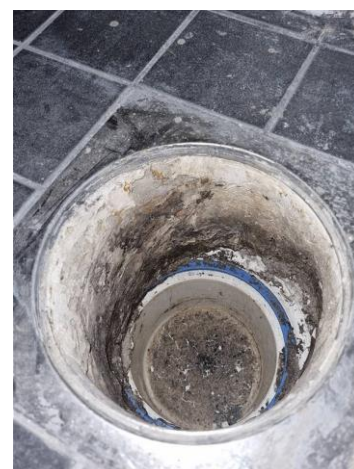
Utfällningar från golv vid duschplats.
Bastuaggregat är inte inkopplat.

Golvbrunn är placerad långt under färdigt golv, förhöjningsring finns inte.
Vattenlås saknas.

Klämring i golvbrunn finns men inte anslutet tätskikt, detta är visserligen inget krav i betongkonstruktioner med markfuktspåverkan.

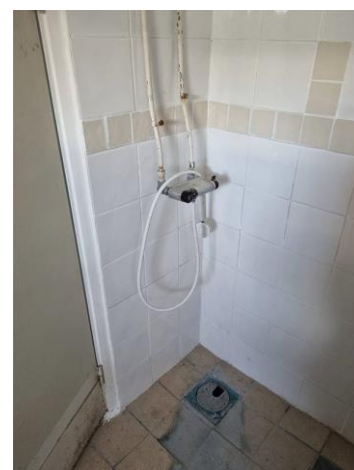
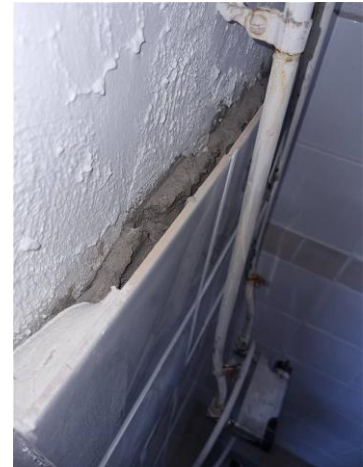
Våtrum av äldre standard med ytskikt på betong. Färgsläpp från betongvägg vid badkar.

Duschplats placerad vid dörr.

Blandare är lös/ej klamrad i vägg och hänger i påkopplade rörledningar.

Kakelläggning på vägg ej färdigställd.
