Besiktningssprotokoll

Försäkringsbesiktning för Anticimex Säljarförsäkrat

Fastighetsbeteckning: Bodsvedjan 1:15	
Fastighetsägare: Bengt Nyström	
Fastighetsadress: Svedjevägen 2	
Postnummer: 961 43	Ort: Boden

Besiktningdatum: 2022-03-31	Protokollnummer: 66830538
Temperatur: 2	Väderlek: Klart
Tekniker: John Sandbladh	
E-post: john.sandbladh@anticimex.se	
Kontor: Piteå	
Närvarande: Pär Ekbom, mäklare medverkade under besiktningens början Emma Engman & John Sandbladh, Anticimex

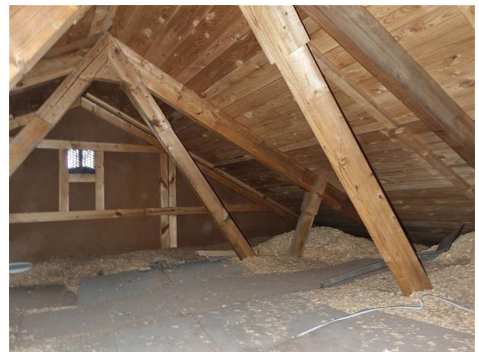
Vid kontroll av vinden uppmättes fuktvärden under kritisk fuktnivå för mikrobiell tillväxt och en normal lukt upplevdes.

Fuktkvoten i underlagstak/takbjälkar uppmättes vid besiktningstillfället till ca 11 %.
